解决铝合金模板混凝土气泡、烂根难题

1. 工程概况

- 工程名称：众邦金水湾1号院众邦国贸中心
- 建筑高度：48层写字楼：239.275m
36层酒店：189.275m
- 建筑面积：161696.85m²
- 结构形式：型钢混凝土框架-型钢混凝土核心筒
- 型钢混凝土柱尺寸：1500mm*1500mm、1800mm*1800mm、
3000mm*1000mm等
- 模板体系：6层以上（标准层）采用铝合金模板快拆体系
- 使用面积：266528m²

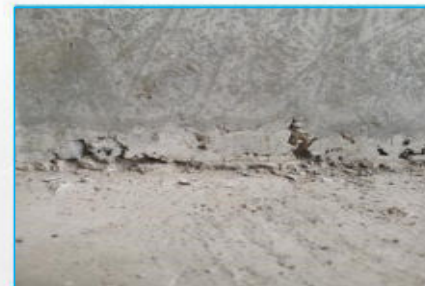
墙底烂根

混凝土烂根质量问题引发墙柱底部漏筋, **降低承载力**,对整个工程质量产生巨大影响。

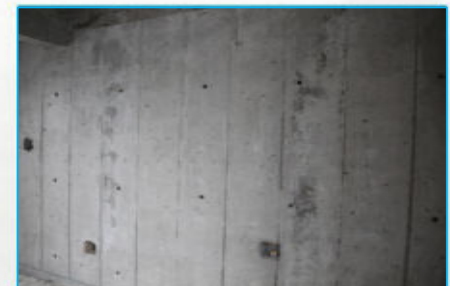
墙面气泡

气泡问题**影响整体美观**,降低铝合金模板的使用效果。

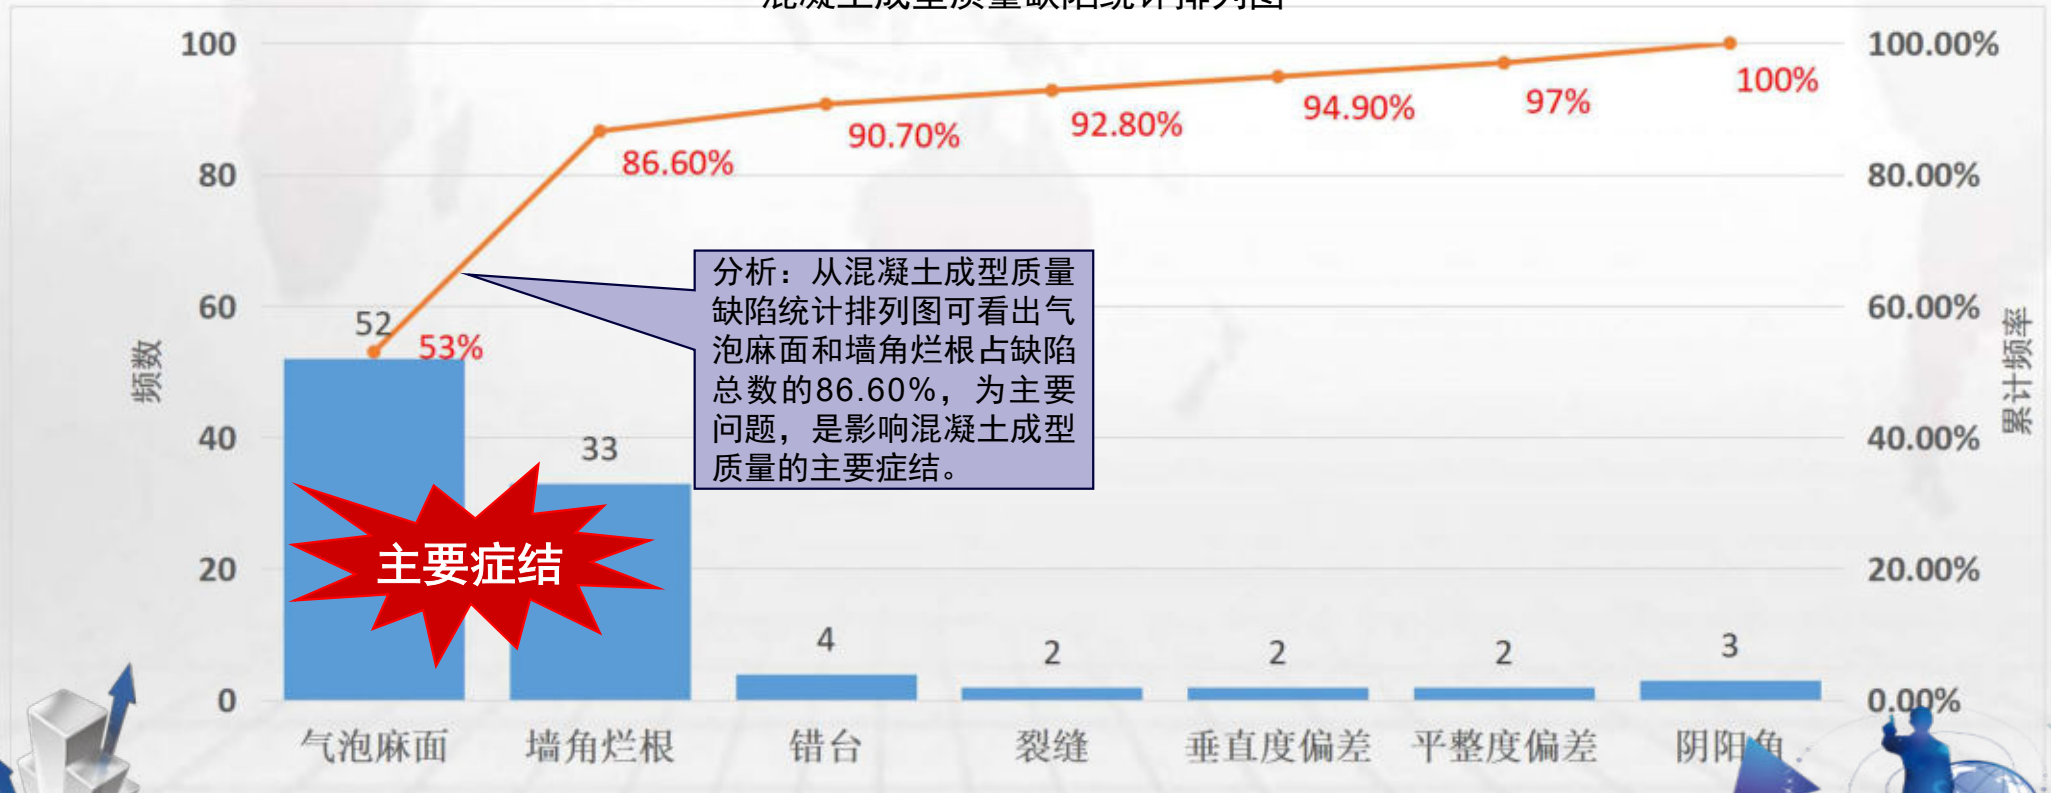
混凝土成型质量缺陷统计排列图

分析：从混凝土成型质量缺陷统计排列图可看出气泡麻面和墙角烂根占缺陷总数的86.60%，为主要问题，是影响混凝土成型质量的主要症结。
