住宅工程质量通病防治手册

第一版 | 土建分册

编制说明

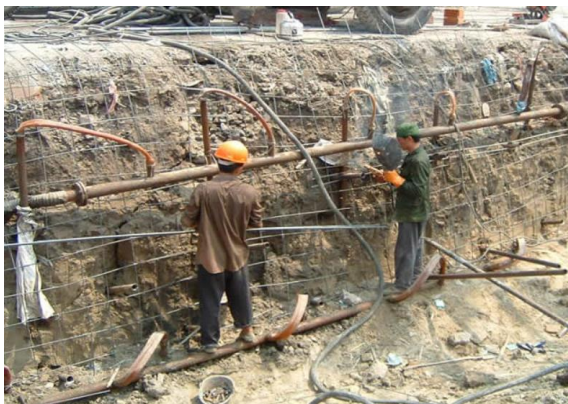
AG0101001降水井设置是否符合设计要求

1、降水井井管中心距离基坑边缘的距离不符合设计要求，降水井的深度不足、出水浑浊、淤泥堵管等

2、降水井井管间距不符合要求

- 1、距离基坑边缘过近，易影响边坡稳定；距离过远又起不到基坑降水的及时性。
- 2、管井间距不符合要求会使得地下水位的控制无法得到预期效果，甚至影响后期基坑开挖。
- 3、降水井的深度不足、易导致基坑降水达不到设计降水要求。
- 4、出水浑浊、淤泥堵管，会给施工增加困难，增加整改修复费用。

- 1、当用冲击式钻机用泥浆护壁时不小于3米，当用套管法时为0.5~1.5米。
- 2、采用基坑外降水时，埋设间距为5~10m；采用坑内降水时，埋设间距一般10~15m。

- 1、面状基坑降水井，宜在基坑外缘呈封闭状布置，距边坡上口1~2m，当面状基坑很小时，考虑单个降水井。对于长、宽度很大、降水深度不同的面状基坑，为确保基坑中心水位降水值满足设计要求或为加快降水速度，宜在基坑内增设降水井。
- 2、在基坑运土通道出口两侧应增设降水井，其外延长度不少于通道口宽度的一倍。
- 3、采用辐射井降水时，辐射管长度和分布应能有效地控制基坑范围。
- 4、降水井的布置，可在地下水补给方向适当加密，排泄方向适当减少。

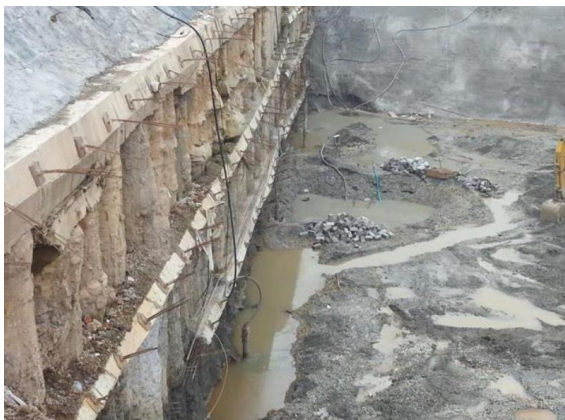
AG0101002 基坑底部返水或渗水

1、基坑局部返水或渗水，低洼处积水严重

2、基坑开挖后，基地出现突涌，水量一般较大

3、基坑底部土壤泌水，土壤逐渐软化

1、基坑突涌、渗水、泌水，将会破坏地基强度，造成基坑失稳，给施工带来很大难度。

- 1、通过在坑内或坑外设置降压井降低承压水的水头，如降水效果差或无法降水应及时联系设计部门，制定止水帷幕的设计方案。
- 2、降水后对地基进行加固。
- 3、在基坑开挖之前将基坑底面以下做成与周围围护结构结成整体的抗承压水底板，或采用化学注浆法或高压旋喷注浆法将基坑底面以下做成封住基坑周围围护结构底平面的不透水加固土层。

- 1、深化基坑开挖设计图，不能正好打穿隔水层，更不能超挖。
- 2、底部有承压水层的基坑，应根据工程特点采取合理的承压水处理方案。
- 3、严格控制降水井施工质量，严禁出现堵塞现象，做好水位观测，实时跟踪排查场地内降水情况和有无漏水、渗水情况，及时处理。
- 4、要求设计根据隔水层的厚度推算出承压水预警标高，如超出该标高应立即采取降水措施。

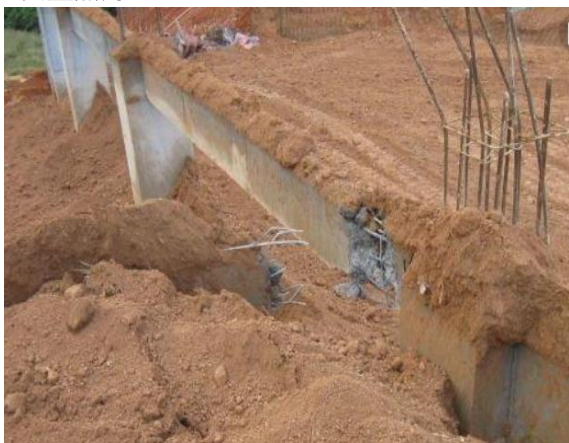
AG0102001回填土未按分层压实

2、仅夯实表层，内部土层未充分夯实便进行覆盖

3、有分层标志，未设置最终完成面标高控制点或控制线

1、使用机械一次性回填土过高，渣土污染或破坏框

- 1、导致土层夯实度不充分，经地下水浸泡后造成内部土层松动，地基不稳定。
- 2、基础底板、地坪下沉和开裂，影响主体结构安全。
- 3、在荷载下变形量变大，承载力降低，使设备或构件严重倾斜，影响正常使用。

- 1、立即停止堆土，将已堆载的土方用小型挖土机转移由最低点分层回填夯实，再逐步向未回填的位置分层推进，严禁在回填区堆载过多土方，最后用水冲洗框架和钢筋。
- 2、挖开表层土方，重新分层夯实。
- 3、回填前应画好分层回填标志和确定最终回填完成面标高控制点或控制线。

- 1、采用机械压实的填土，在角隅用人工加以夯实，预防有遗漏位置，由四周向中间夯实。
- 2、如出现弹性变形的土，应将该部分土方挖出，用砂土含砂石较大的土回填该位置。
- 3、提前规划控制好分层回填高度和深度，做好滤水层和排水盲沟。
- 4、管内填土，应从管道两边同时进行回填和夯实，填土超过管顶0.5米后时，才准动力打夯，且不宜用振动碾压。
- 5、对于回填土内有管的情况正确工序：先施工管线支墩，再回填夯实至支墩顶部，再施工管线，最后回填土压实。
- 6、混凝土强度达到设计要求后，地下室结构、外墙防水、外墙保温已验收，其他专业已沟通好，工程化粪池、室外管线已验收才能回填，回填顺序：基坑（槽）底地坪上清理 → 检验土质 → 分层铺土、耙平 → 夯打密实 → 检验密实度 → 修整找平验收。

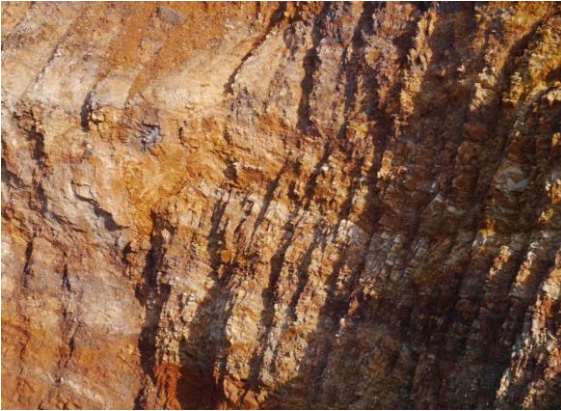
AG0103001同一基底存在不同性质的岩层

1、中风化岩层中存在强风化岩层

2、软土层和硬土层交错相接

- 1、出现不均匀沉降，导致建筑物开裂
- 2、影响建筑物基础（特别是条形基础）结构安全、稳定。

- 1、将现场情况如实反馈给设计单位，咨询是否进行设计变更。
- 2、同一结构单元不应采用多种类型的地基基础设计方案，当必须采用两种或两种以上地基基础方案时，应采取设置沉降缝等措施控制差异沉降；建筑物地基基础采用桩基时，同一结构单元桩端应置于同一地基持力层上。
- 3、按时进行沉降观测，实时跟踪建筑物沉降变化，制定相对应的应急整改方案。

- 1、选择专业的勘测单位进行现场勘探施工，及时提交实地勘测报告。
- 2、可采用动力触探和标贯试验对现场基层进行抽测，提交抽测报告。
- 3、对出现夹层的区域进行补勘，到达探明夹层的目的。
- 4、对岩层变化大的场地，选用灌注桩时必须做一桩一孔的施工勘探。
- 5、加强对地勘工程的质量监控，确保地勘资料的准确性。监理方应对每个桩孔的深度进行现场确认。

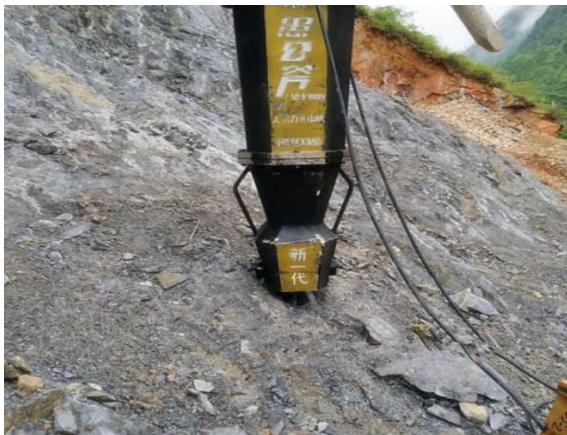
AG0103002遇到的岩层分布与设计不符，硬度过大

1、遇岩硬度过大，与勘测结果不符

2、岩层分布与设计不符

3、基岩倾斜

- 1、施工难度增大，影响施工工期，增加施工成本。
- 2、地基与基础施工存在不确定性，增大地基安全风险。
- 3、增大了地基桩体的侧压力，易导致建筑物倾斜。

- 1、更改施工方案，引进先进的基坑开挖施工技术，如采用大功率劈裂机（如机载液压劈裂机的劈裂力可达2600~3800吨，劈裂深度1m以上，劈裂面达1.5~2m，裂隙宽度达40mm），或采用爆破等施工技术（如用定向爆破技术修筑土石坝、围堰、截流戗堤以及开挖渠道、溢洪道；用预裂爆破技术对缝宽不宜小于1cm的中等坚硬岩石，缝宽达到0.5cm坚硬岩石进行爆破；光面爆破使用在一些有特殊要求或条件有利的地方；岩塞爆破宜选择在覆盖层薄、岩层坚硬完整且层面与进口中线交角大的部位；微差爆破适用于开挖岩石地基、挖掘沟渠、拆除建筑物和基础，或对工程量与爆破面积较大，对截面形状、规格、减震、飞石等有严格要求的控制爆破工程。
- 2、重新选择专业的有优秀业绩的勘测单位进场勘测，及时提交勘测报告，重新制定地基处理专项施工方案，如果遇到特别坚硬的石方，可建议优化基础和地下室的埋深，使其尽量浅埋。
- 3、制定地基防侧滑施工方案，适当加深加大桩体长度和直径，或扩大承台等加固措施

- 1、在地基基础设计前必须进行岩土工程勘察，对岩土工程勘察报告的内容作出规定，岩土工程勘察报告编写工作应遵循一定的程序，首先应检查各项资料是否齐全，特别是实验资料是否出全，同时可编制测量成果表、勘察工作量统计表和勘探点（钻孔）平面位置图。对照原位测试和土工试验资料，校正现场地质编录。编绘钻孔工程地质综合柱状图。
- 2、引进专业的勘测单位进场施工，加强和重视地基勘测施工质量，严禁弄虚作假。
- 3、强调应进行施工验槽，如发现问题应进行补充勘察，以保证工程质量。
- 4、加强对地勘工程的质量管理，对地勘的技术性钻孔土样进行保存，直到基础验收完成。

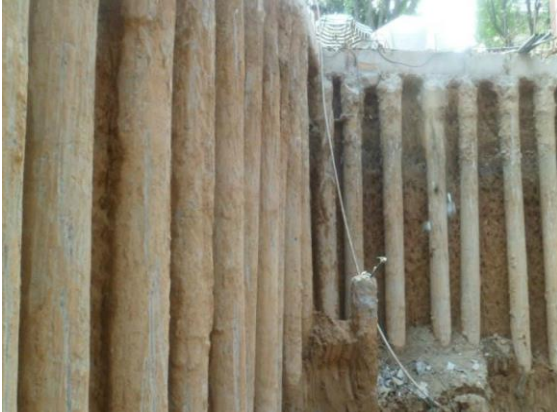
AG02001 悬臂式排桩、三轴搅拌桩等围护桩深度、间距不符设计要求

1、围护桩间距过大、排布不规则

2、围护桩深度不足，导致基坑边坡倒塌

3、排桩桩身偏位、倾斜，垂直度不符合设计及规范要求

- 1、间距过大，极易造成桩体间渗漏或漏土，排布不规则导致桩体受力不均匀，桩体将会越来越倾斜而影响结构稳定性。
- 2、围护桩深度不足，会严重影响桩体抗剪防渗作用，导致基坑边坡存在重大倒塌风险，影响工程安全。
- 3、偏位、倾斜存在质量隐患，导致围护桩体不稳定。

- 1、在基坑内增加防塌方、倾斜的支撑结构或将围护桩连接在一起，基坑角部围护桩增加三角水平架空横梁。
- 2、已坍塌的围护桩，暂停施工，找出事故原因，核查围护桩体现场施工情况记录是否与设计一致，有无偷工减料，围护桩体施工方案选择是否适宜现场施工条件，返工或重新制定施工方案。
- 3、加强施工技术交底，狠抓现场施工质量。
- 4、支护桩的深度不足的后果：主要通过基坑变监测来控制，当变形超过预警值应立即采取卸载反压的方法实施抢险措施。同时通知设计单位进行处理。

- 1、施工过程中用仪器实时检查、控制、纠正施工桩体的垂直度和施工深度，桩位偏差不得大于100mm，桩身垂直度偏差不得大于1/250。
- 2、打桩前对地质情况做详细分析，选择合适的桩体结构及施工方案进行施工。
- 3、做好施工前质量技术安全交底，提高施工作业人员的认知度，严格监督把控施工质量；支护桩在施工时或土方开挖时应密切关注淤泥和渣土的分布情况，如与地勘不一致，立即通知设计处理，以免因软土减少支护桩的嵌固深度。
- 4、加强对支护桩施工过程的管控，及时检查核对桩点坐标，做好位置标记，在打桩过程中，应由两人在正、侧两面随时观察，如发现倾斜应立即督促调整，确保成桩后的垂直度偏差在设计及规范允许的范围内。

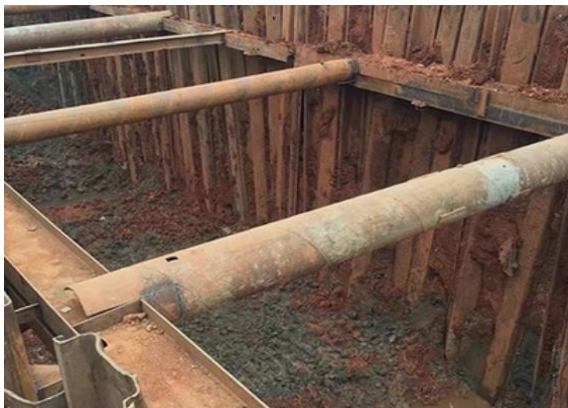
AG02002 钢板桩、地下连续墙、三轴搅拌桩渗漏、漏土

1、钢板桩漏土

2、地下连续墙自身渗漏和接缝处渗漏

3、三轴搅拌桩渗漏、漏土

- 1、由于渗漏或漏土，使得钢板桩和搅拌桩外侧受力大小出现变化，将会导致钢板桩变形、凸起、倾斜，甚至垮塌，影响基坑围护结构稳定和安全。
- 2、渗漏和漏土，会给基坑施工工作增加难度，影响基础混凝土浇筑质量。
- 3、地下连续墙渗漏，将严重影响基坑作业时施工安全，如果渗漏严重，会增加施工难度。

- 1、钢板桩漏土，把发生共连的桩和其他已打好的桩，一块或数块用角钢电焊临时固定，支护转角处底部进行压密注浆。
- 2、地下连续墙渗漏，人工清除墙体表面杂质，凿去砼表面松动的石子，并凿毛处理，清水洗净，采用水溶性聚氨酯堵漏剂与超早强双快水泥混合进行堵漏（或水玻璃和水泥调成堵漏）。用清水洗净渗漏处的泥沙，对沟槽进行凿毛、引流、封堵，选用水溶性聚氨酯堵漏剂，用注浆压力注浆至终凝。

- 1、旧钢板桩在打设前需进行矫正，做好围檩支架，以保证钢板桩垂直打入和打入后的钢板桩墙面平直，为防止钢板桩锁口中心线位移，可在打桩行进方向的钢板桩锁口处设卡板，阻止板桩位移。
- 2、地下连续墙上下段钢筋笼的连接严格按照设计要求施工，用清壁器清除V形端板接缝处的杂物泥块，设置止水钢板带或橡胶止水带，控制砼浇筑速度和拔管进程及振捣质量，严禁使用被污染的砼。
- 3、止水桩施工时，避免设备多次转移，减少搅拌的间隔时间，保证连续性。用2台经纬仪，派专人实施监控，保证桩身垂直度。
