解决铝合金模板混凝土气泡、烂根难题

1. 工程概况

- 工程名称：众邦金水湾1号院众邦国贸中心
- 建筑高度：48层写字楼：239.275m
36层酒店：189.275m
- 建筑面积：161696.85m²
- 结构形式：型钢混凝土框架-型钢混凝土核心筒
- 型钢混凝土柱尺寸：1500mm*1500mm、1800mm*1800mm、
3000mm*1000mm等
- 模板体系：6层以上（标准层）采用铝合金模板快拆体系
- 使用面积：266528m²

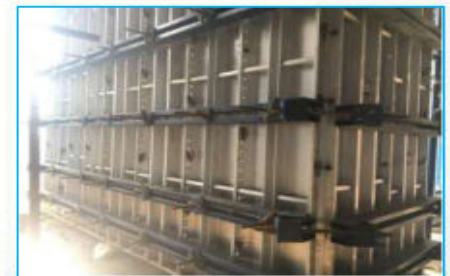
最大柱截面3m*1m

项目最大建筑高度达到**239.275m**,标准层层高**4m**。型钢混凝土组合柱最大截面尺寸为**3m*1m**、存在**7次变截面**。铝合金模板使用面积**266528m²**。铝合金模板加工制作及现场拼装加固难度大。
